霞山海头福文华府 1 号楼、2 号楼 “11•4”  
一般触电事故调查报告  
( 公示版 )

编制单位：霞山海头福文华府 1 号楼、2 号楼 “11•4”  
一般触电事故调查组

编制时间：2025 年 4 月 9 日

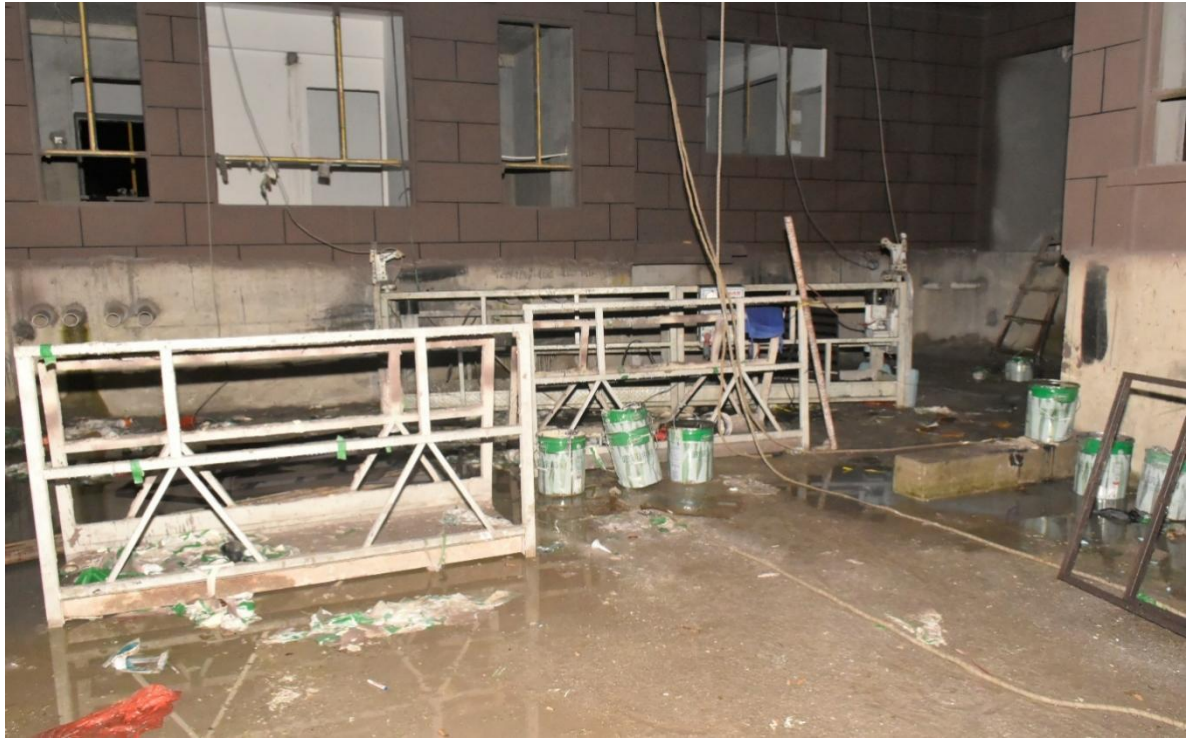
图 1 事故发生现场远景

事故现场位于湛江市霞山区椹川大道北福文华府工地 2 号楼南侧空地。福文华府工地为一个座北朝南的建筑工地，工地出入口朝南，2 号楼位于工地中部，其西侧为 1 号楼。2 号楼南侧空地地面有 1 个升降电动吊篮和 2 个未拼装在电动吊篮上的吊篮箱体，吊篮整体为铁制，吊篮南侧围栏装有一个控制电箱，电箱下方连接有三条电缆，部分电缆多处有胶布包扎的痕迹，电箱外盖表面有五个按钮，打开电箱外盖，电箱内有一个漏电开关及多个交流接触器，电箱内电器元件外观未见异常。在吊篮篮内有一条黑色电线连接的黄色移动插座，该插座另一端与吊篮电箱内的漏电开关上方进电接口连接，该插座接电没有经过控制电箱里的漏电开关，该插座外表完整，外观未见损坏痕迹，事发当天现场地面、升降电动吊篮及其上面附带的电缆均为湿润状态。

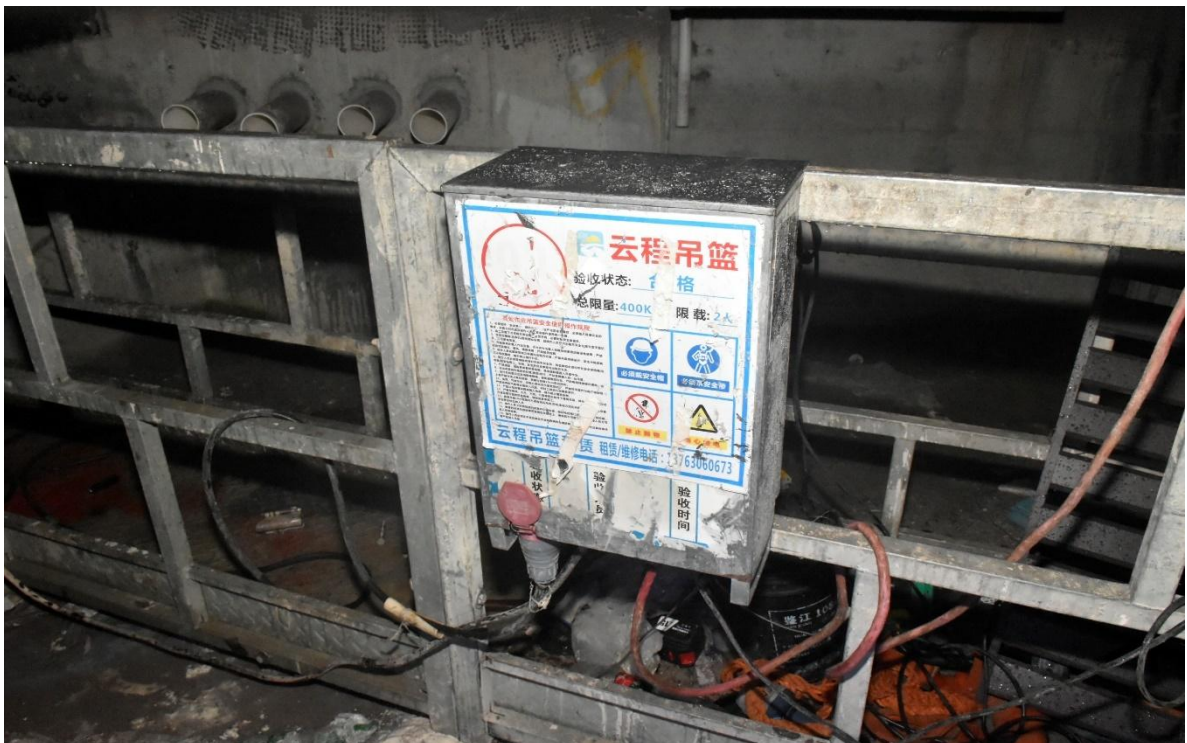
图 2 发生事故的电动吊篮

事故现场电动吊篮电缆多处有粘贴胶带、电动吊篮电缆没有接地线（PE线）、电动吊篮临时用电和吊篮内外接移动插座的电线都没有经过漏电开关；下雨天潮湿的天气环境。

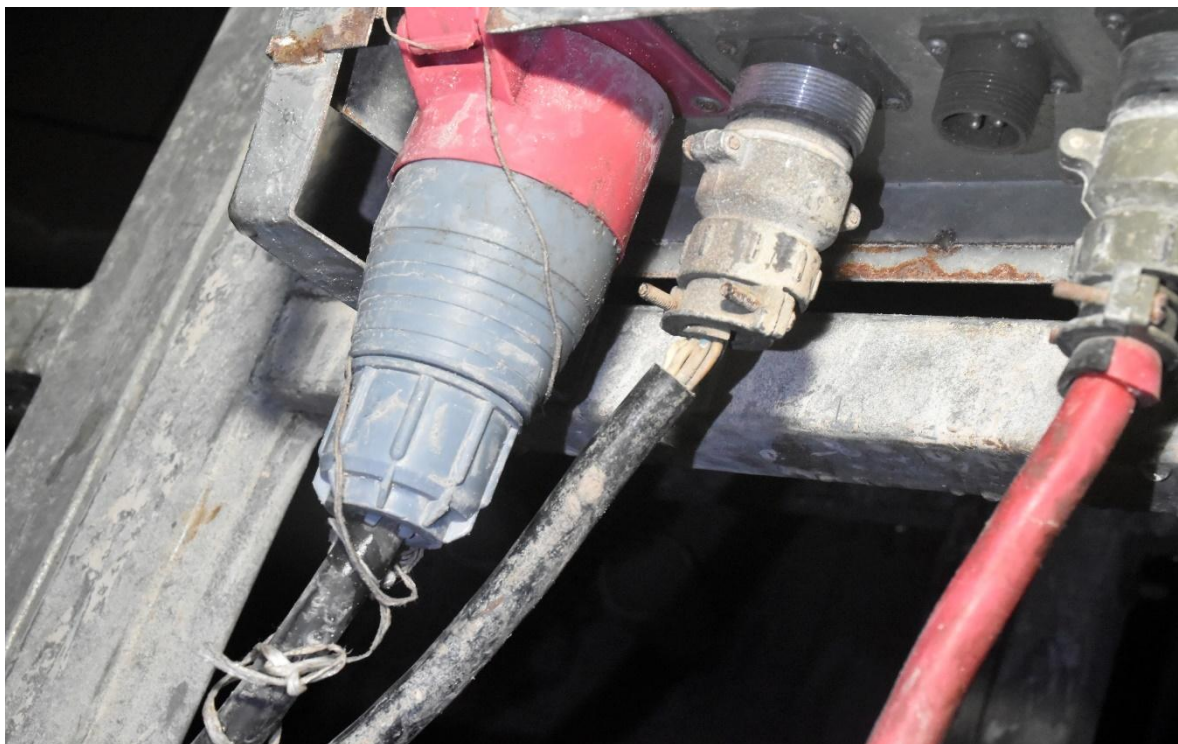
图 3 电动吊篮控制箱下方的电缆接口

2024年11月4日17时55分左右，符某南与莫某松收工从电动吊篮下来时，吊篮离地还有20-30cm左右的时候停止。符某南认为电动吊篮出现故障，叫莫某松从电动吊篮里下去收拾工具，自己去查看在电动吊篮上的控制电箱。符某南在第二次将电缆接头插入控制电箱进电接口时，身体变僵硬，身体变直。莫某松发现后，叫了符某南几声，没有回应。事发现场只有符某南、莫某松等两人，没有现场安全管理人员，莫某松大叫：“有人被电了”，并跑去关离事发地12米左右的配电箱的开关（经核实该配电箱并非吊篮供电线路）。莫某松跑回时发现符某南已经倒在因当天下雨产生的小水洼中并没有任何反应。湛江市高盛建筑工程有限公司安全员罗某杰、施工员韦某局、电工黄某杨等人听到莫某松呼救后赶来参与应急救援处置工作，工地其他人员陆续赶来事发现场，在电工黄某杨确认已经断电后，众人将符某南搬至积水外。莫某松给符某南做了心肺复苏和人工呼吸。18时3分莫某松让周围的人用莫某松的手机拨打了120的电话，湛江市120紧急医疗救援指挥中心调派湛江岭南骨科医院出车，湛江岭南骨科医院在18时4分接到指令，18时6分出车，18时15分到达事发现场，持续抢救约40分钟后，心电图仍显示一直线，19时2分送达湛江中心人民医院，经积极抢救30分钟仍未恢复呼吸、心跳，19时32分符某南被宣布临床死亡。

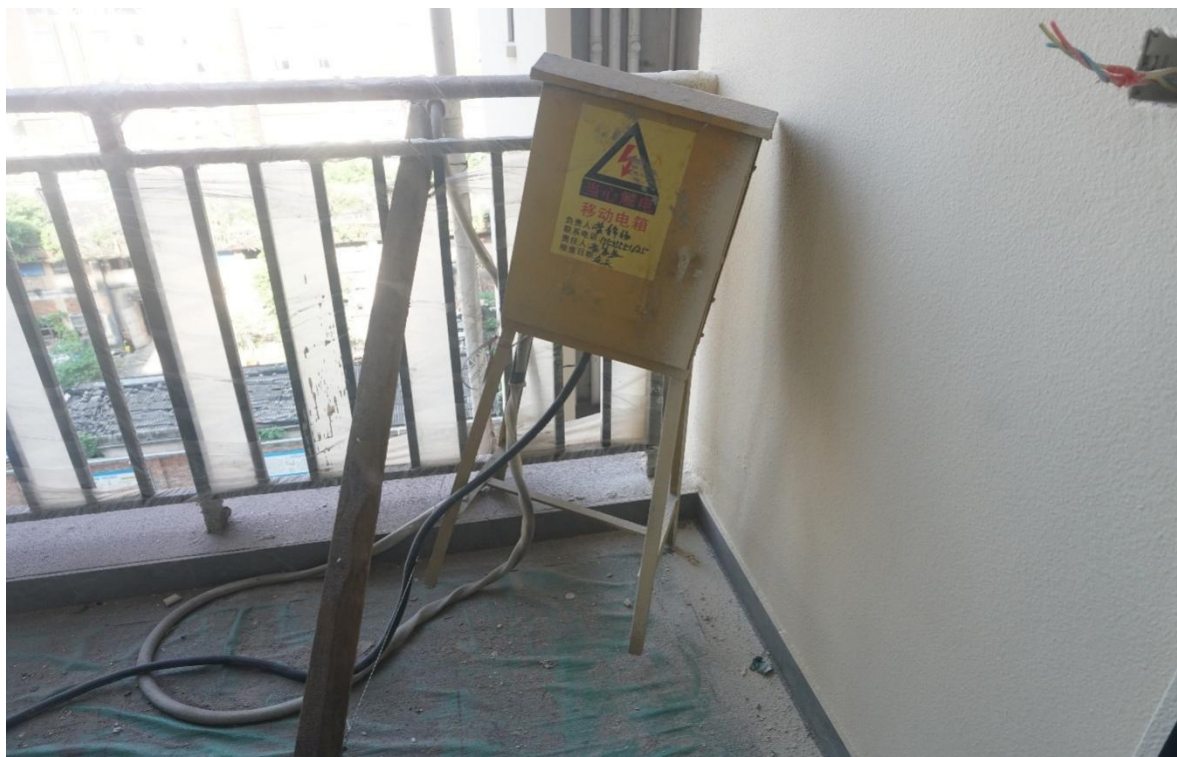
图 5 福文华府 2 号楼 8 楼阳台上的临时用电配电箱（黑色电缆为吊篮连接线）

电动吊篮的进电电缆的另外一端是穿过 2 号楼 8 楼的窗户连接着放置在 2 号楼 8 楼阳台上的 380v 临时配电箱（三级配电箱），其中电动吊篮的进电电缆里的三条火线是连接着该临时配电箱里漏电开关上方的保险丝熔断器下方出电接口，电动吊篮的进电电缆里的零线是直接连接着该临时配电箱进电的电缆（与二级配电箱直接连接的电缆）的零线接线端子上，电动吊篮的进电电缆的接电没有经过该临时配电箱里的漏电开关。（如

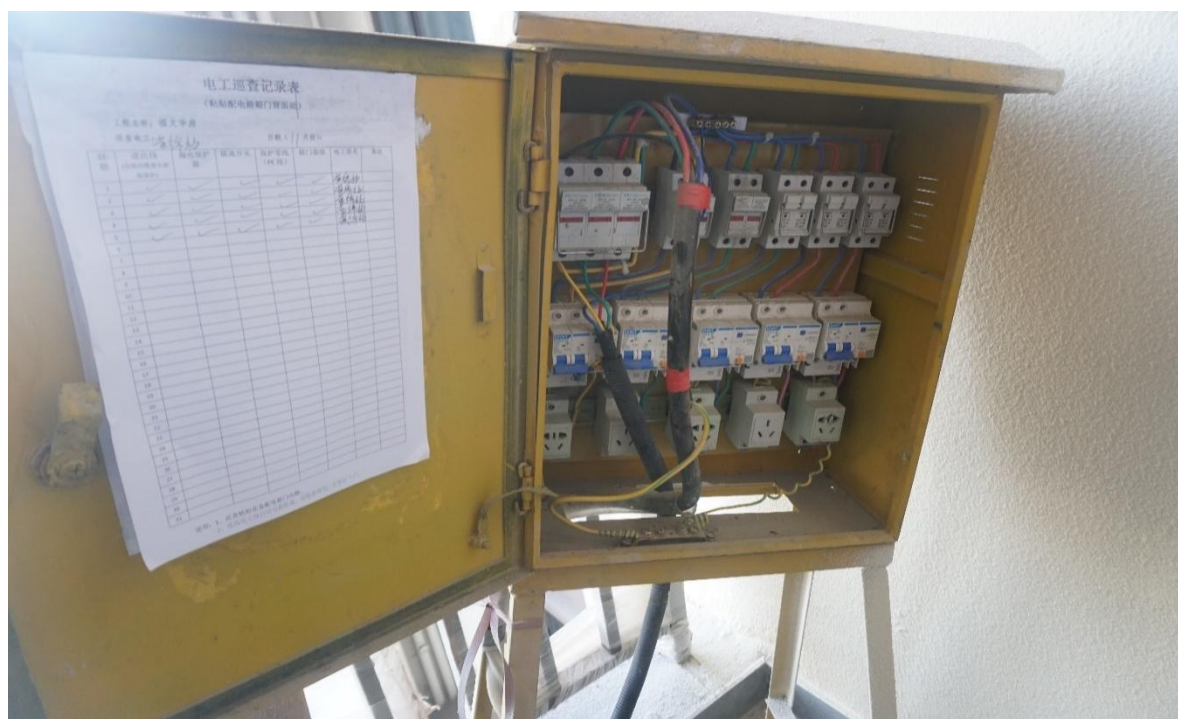
图 6 临时用电配电箱内部情况

采用 TN-S 接零保护系统，配电线路未重复接地，违反《建筑施工易发事故防治安全标准》8.0.4 规定<sup>[54]</sup>；电动吊篮和移动插座没有经过漏电开关，未严格实行“一机、一闸、一漏、一箱”制和三级配电、二级保护，违反《建筑施工易发事故防治安全标准》8.0.5 和 8.0.6 规定<sup>[55]</sup>；作业现场电动吊篮开关箱挂接没有经过漏电开关的移动插座，违反《施工现场临时用电安全技

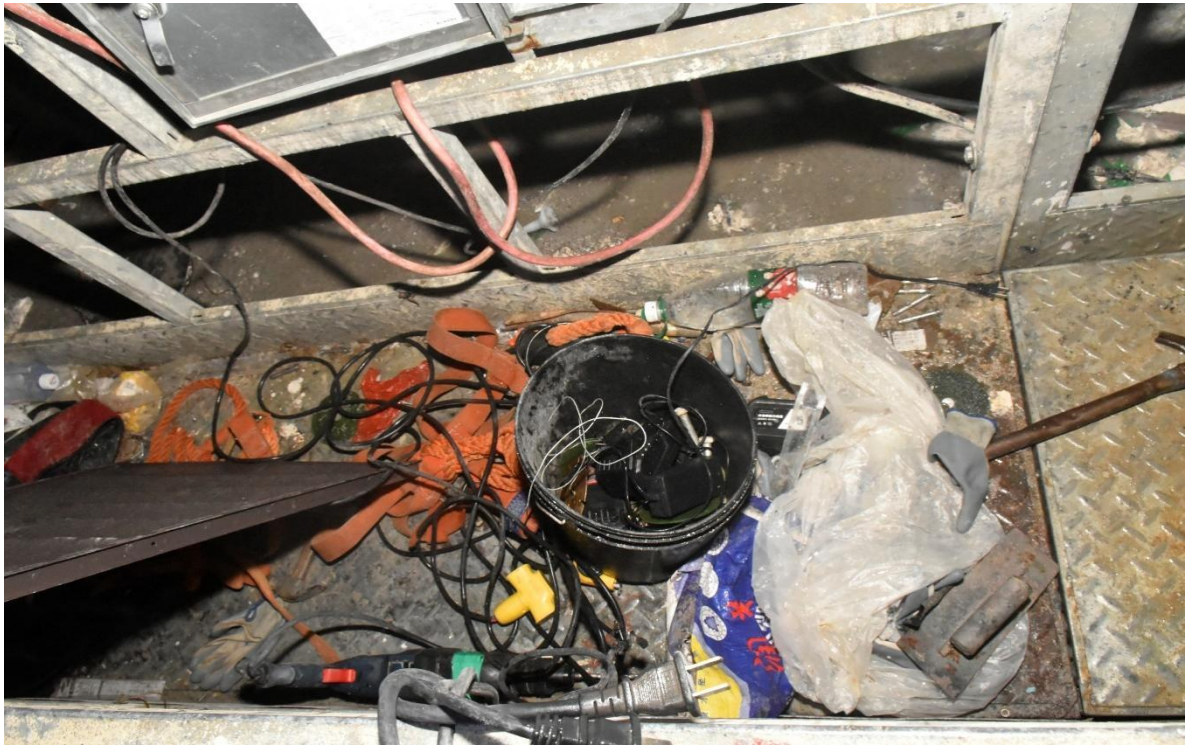
图 7 电动吊篮箱内部分物品

在事发现场电动吊篮底板上有工具包 1 个，插电式电钻 2 把、充电式电钻 2 把、百叶 1 个、锤子 1 把，角磨机 1 把、角磨机旧切割片 2 个、安全带 2 套、黑色小桶（桶内有电钻充电器和螺栓）1 个、水泥袋 1 个、抹泥刀 1 把、破损的手套 2 双、矿泉水瓶 2 个、电动吊篮安全绳自锁器 1 个、吊篮螺栓和膨胀螺栓若干个等等。靠近事故电动吊篮旁边的未拼装的吊篮箱体内有充电式电动扳手 1 把，白色安全帽 1 顶、矿泉水瓶 1 个等等。（如图 7 至图 8）
