霞山鼎盛时代销售中心“7•29”一般高处 坠落事故调查报告

(公示稿)

编制单位：霞山鼎盛时代销售中心“7•29”
一般高处坠落事故调查组

编制时间：2025年12月8日

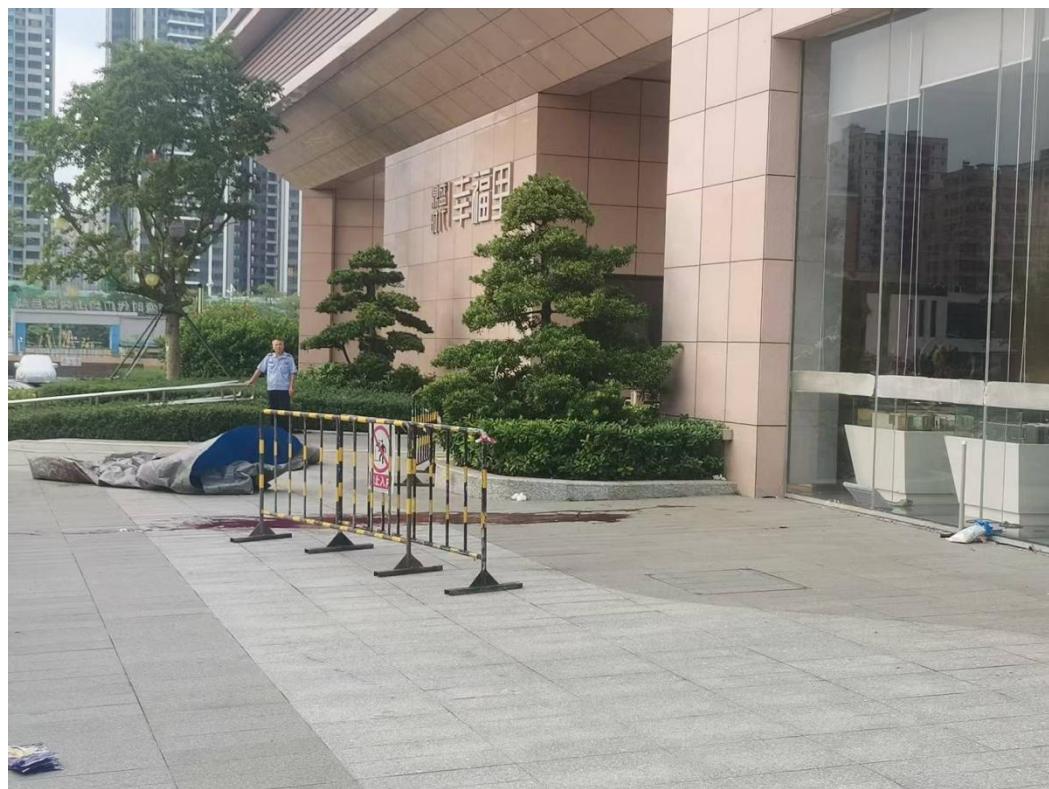
中心现场位于广东省湛江市霞山区乐山路 111 号鼎盛时代销售中心。鼎盛时代销售中心座东朝西，位于鼎盛时代住宅区的西侧。（见图 1-图 3）勘验时，尸体呈仰卧状躺在地面上，头部距离乐山路 111 号鼎盛时代销售中心西墙 1.1 米，上身穿白蓝色长袖，下身外穿黑色长裤、内穿红色四角内裤，身长为 168 厘米，足长为 24 厘米：左脚穿灰色袜子，无鞋；右脚穿灰色袜子及蓝色运动鞋；死者头部下方地面遗留钥匙一串，裤子右前袋内发现华为手机一台。

图 1 事故发生现场地面情况

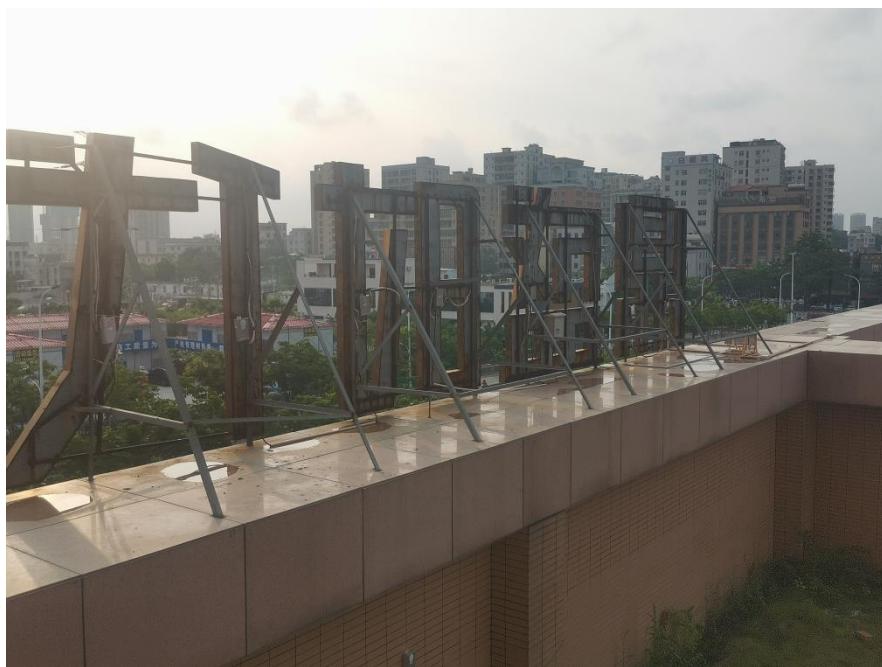
湛江鼎盛时代广场小区的物业管理公司为湛江市方鼎物业服务有限公司。张某富属该公司员工，职务为楼管，身体方面有轻微跛脚。2025年7月29日下午，张某富召集同公司的电工梁某忠在小区内检修设备。两人在小区8栋一楼修好门禁设备后，张某富让梁某忠和自己一同去修复小区销售中心楼顶的发光字。该发光字位于销售中心楼顶平台边缘女儿墙上，由铁架支撑固定。女儿墙高约3米，宽约2米。平台距地面约10米，日常封闭，工作人员需经小区7栋303单元窗户攀爬进入。考虑到通行通道难行，张某富存在行走不便、感冒的身体状况，电工梁某忠对其进行劝阻，但张某富坚持一同前往。进入平台

图 2 事故发生现场楼顶平台状况

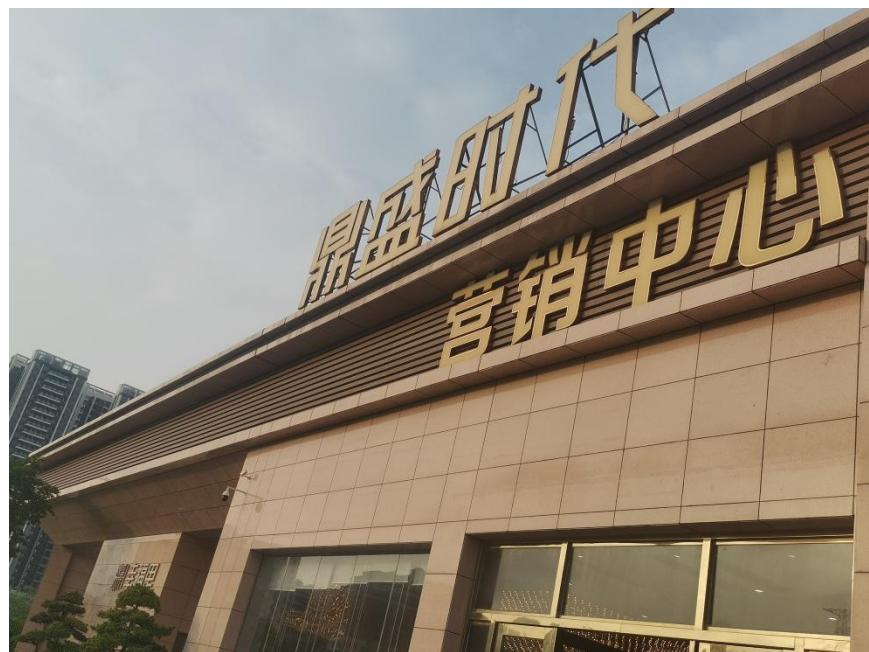
后，两人一同爬上女儿墙。电工梁某忠面朝 303 单元窗户，对发光字电路板进行检修；张某富先在其前方观看，随后又绕到梁某忠身后。16 时 30 分左右，梁某忠完成发光字检修后，喊道：“张工，我换好了，我们下去吧！”随后他先下墙，径直走向 303 单元窗户，期间张某富始终没有回应。直到梁某忠走到窗前回头查看，才发现张某富趴在发光字“鼎”字旁，只有小腿还在平台上，身体其余部分已探出墙外，紧接着连小腿也掉了下去。梁某忠便乘坐电梯下楼，看到销售中心门口地上有张某富鞋子便马上打电话给物业经理康华超。在张某富下坠后，销售中心工作人员莫某桂也马上拨打 120 电话（呼出时间为 16 时 37 分）。湛江岭南骨科医院的救护车于 16 时 46 分到达现场开展抢救，经抢救无效后于 17 时 22 分宣布死亡。随车医务人员于 16 时 56 分拨打 110 报警电话上报了相关情况。

图 3 事故发生现场楼顶发光字
