霞山海头湛江城发星悦瑞花园项目一期  
“7·20”一般高处坠落事故调查报告  
(公示稿)

编制单位：霞山海头湛江城发星悦瑞花园项目一期  
“7·20”一般高处坠落事故调查组

编制时间：2026年1月12日

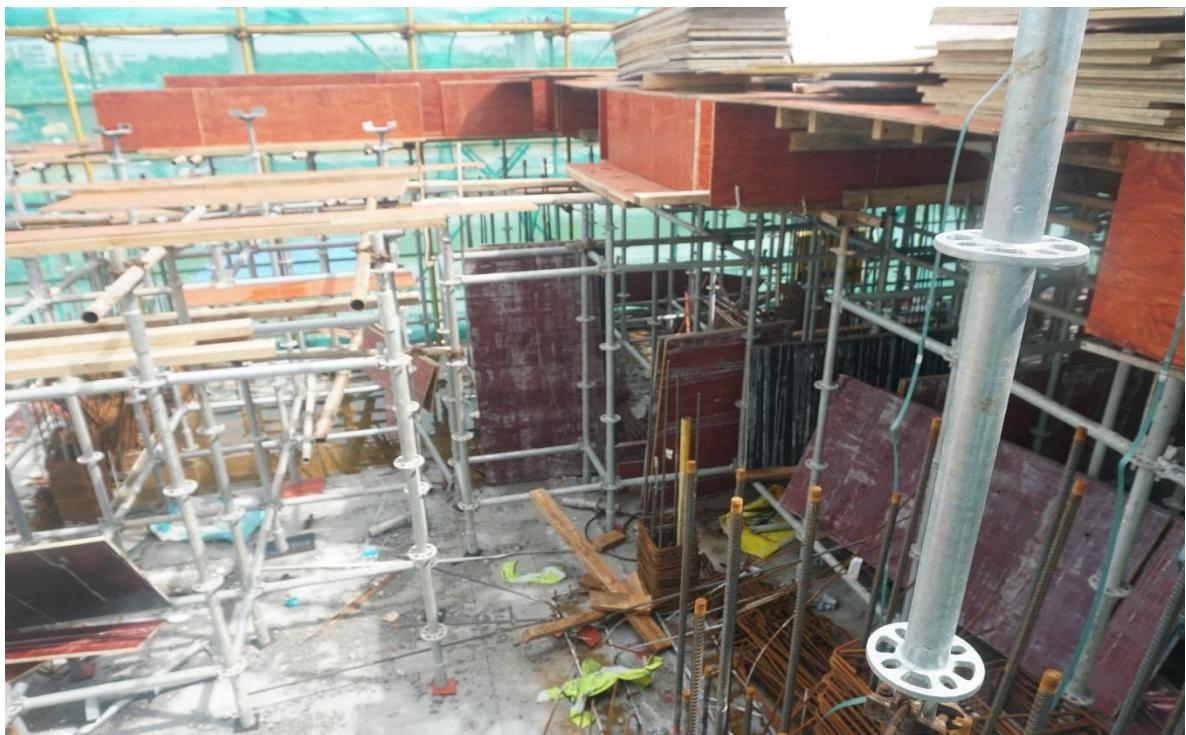
事故现场位于湛江市霞山区湖光快线以南的霞山海头湛江城发星悦瑞花园项目一期 3 号楼工地。星悦瑞花园 3 号楼坐东朝西，楼梯口朝西，一楼主体已完成施工，一楼楼顶正在做架梁支模板。陈某尧受伤的位置位于 3 号楼的房屋内部的第一层夹层地面（如图 1）。庞某朝受伤倒卧的位置位于 3 号楼一层楼板脚手架楼梯口附近地面（如图 2），距离其工作位置的水平距离约有 9 米。

（1）人的不安全行为：陈某尧安全意识淡薄，未能识别出作业环境中的安全风险，在临边安全防护措施不足的情况下未有效系挂安全带进行高处临边作业，不慎跌落被钢筋穿透身体，庞某朝在参与救援过程中踩空从工人的工作楼梯跌至首层楼面，导致庞某朝摔倒后头部受伤是本次事故的直接原因。

（2）物的不安全状态：脚手架外立杆内侧未满挂安全网和设挡脚板等安全防护措施。

图 1 陈某尧受伤位置

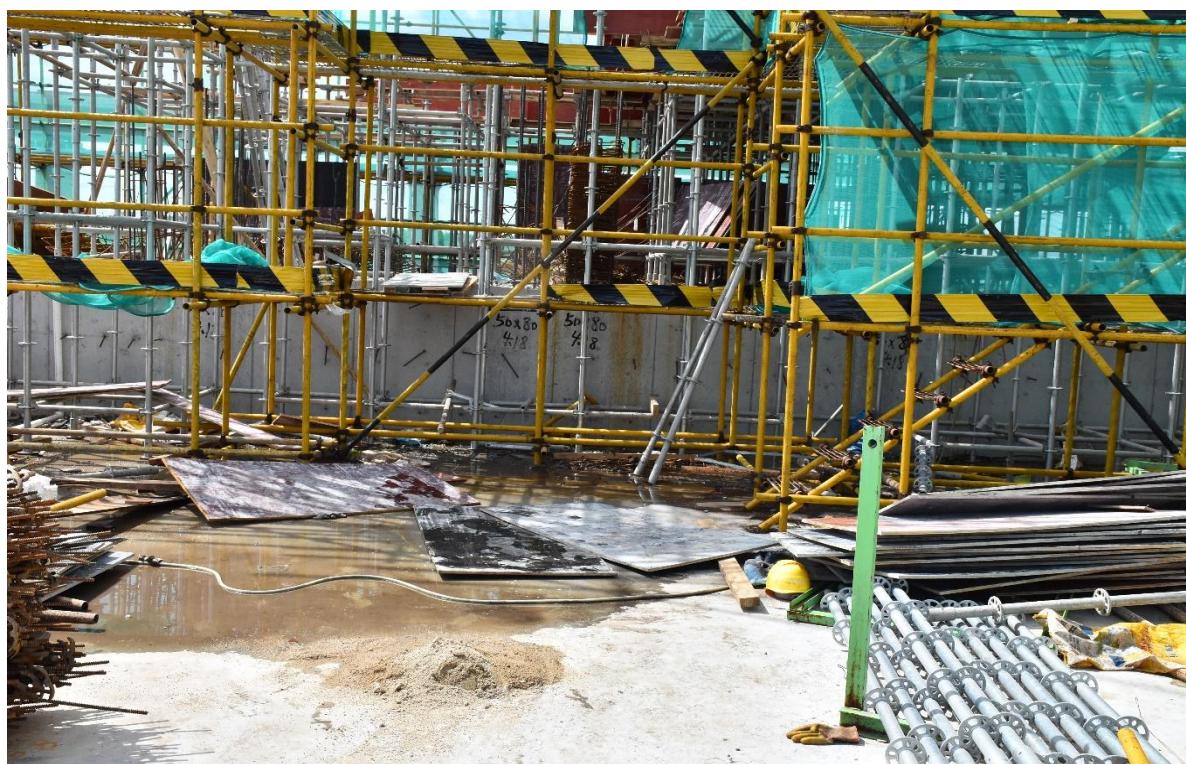
1. 广州市第二建筑工程有限公司。未严格落实安全生产主体责任,安全管理不到位,部分防护栏杆未张挂安全网、栏杆下部未设置挡脚板、外设通道未满挂安全网等相关坠落防护措

庞某朝，男，35岁，广东省湛江市坡头区人，经公安部门及事故调查组调查确认，无人目击庞某朝的受伤过程，据推断应该是参与救援过程中踩空从脚手架外置工作楼梯跌落到首层地面，鉴于其已在事故中死亡，建议不予追究其责任。

图 2 庞某朝受伤位置
