霞山海头湛海铁路联络线桥梁结构工程项目
施工工地“2•24”一般其他伤害事故
调查报告
(公示版)

编制单位：霞山海头湛海铁路联络线桥梁结构工程项目
施工工地“2•24”一般其他伤害事故调查组
编制时间：2026年2月27日

霞山海头湛海铁路联络线桥梁结构工程项目 施工工地“2·24”一般其他伤害事故调查报告

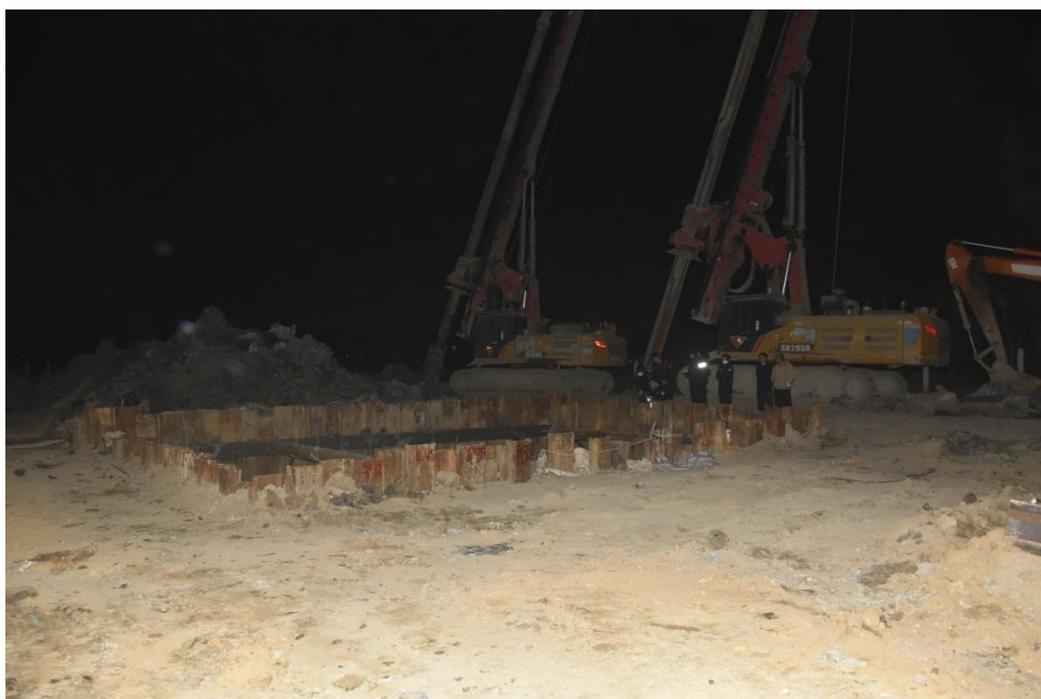
现场位于霞山区海头街道西厅外村湛海铁路联络线桥梁结构工程项目施工工地。西厅外村位于湖光快线中段的南侧。湖光快线为东西走向，其东端与椹川大道中交汇，其西端与疏港大道交汇。西厅外村的东北侧为西厅内村，西侧为沙沟尾。湛海铁路联络线桥梁结构工程项目施工工地位于西厅外村水厂北侧。事发点位于工地 33 号承台基坑内，该基坑为大致长 7 至 8 米、宽 4 至 5 米、深度 3.8 米的一个土坑。坑内有 8 根石柱，石柱约 2.2 米高，呈东西排列，共四行两排。据现场工人称死者当时在坑内东侧从北向南第一根石柱与西侧从北向南第一根石柱之间倒地。基坑内四边以钢板桩对坑体进行支护，基坑壁上设置了简易施工梯，由钢筋等金属材料制成，用于施工人员上下基坑。在基坑底部可见散落风镐、电缆、安全帽、相关零件工具等（见图 1-图 4）。

图 1 事故发生现场远景

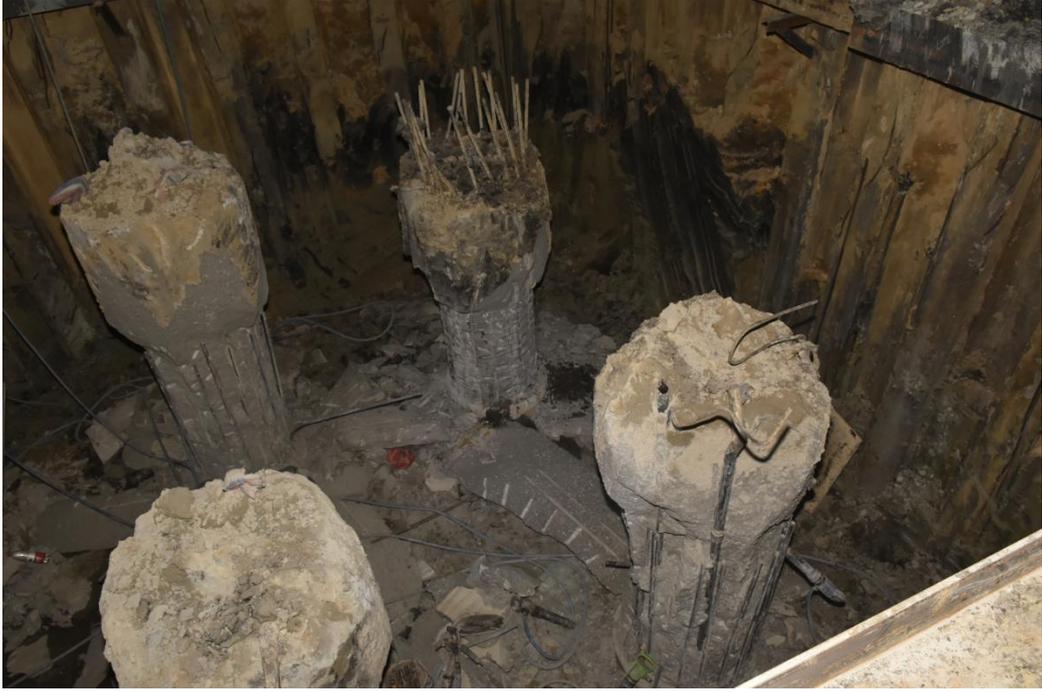
图 2 事发承台基坑内状况

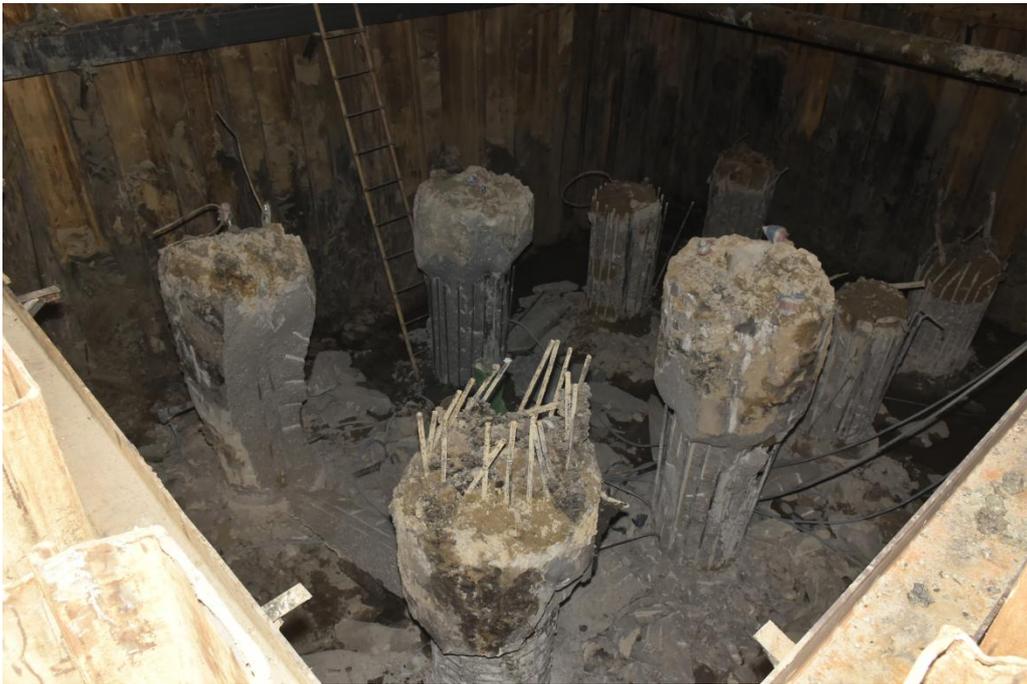
图 3 事发承台基坑内状况

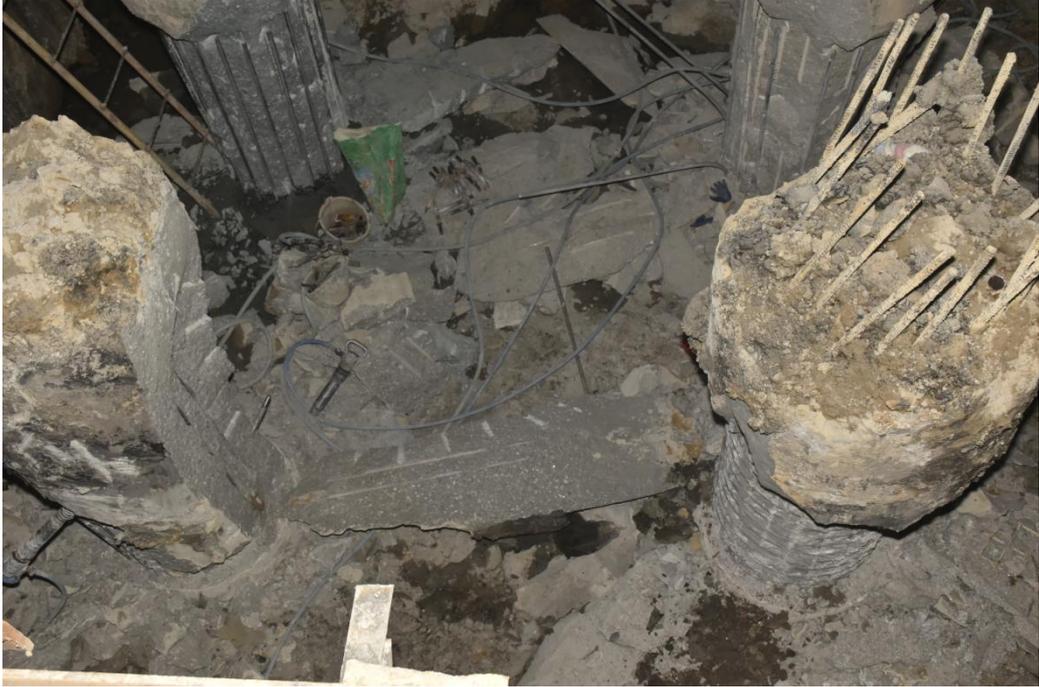
图 4 地面上石块和风镐位置

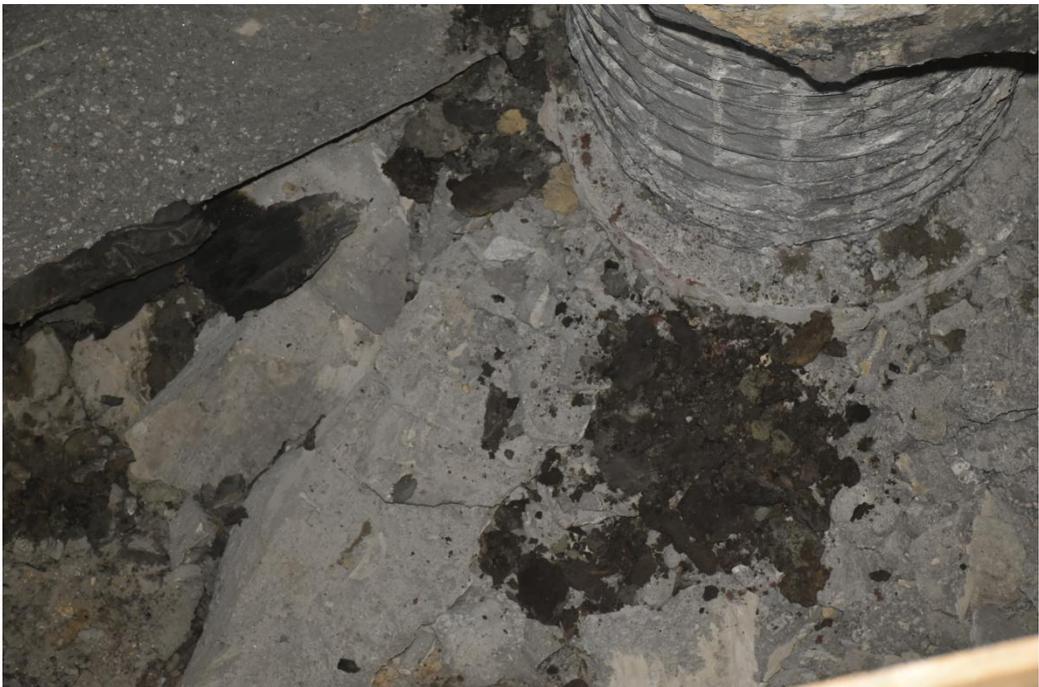
胡某才、周某天所从事的破桩作业具有体力负荷大、持续时间长，且作业环境恶劣（小空间、强振动、高粉尘）等特点。胡某才于中午 13 时 30 分许至下午 15 时许施工，因身体状况不佳作业中突发晕倒。其安全帽在作业中系带松脱，摔倒时脱落飞出，头部撞击混凝土块受伤，后抢救无效死亡。

图 5 死者当时倒地位置
