霞山湛江北站项目部工地“7•10”一般物体
打击事故调查报告
(公示版)

编制单位：霞山湛江北站项目部工地“7•10”
一般物体打击事故调查组

编制时间：2026年3月24日

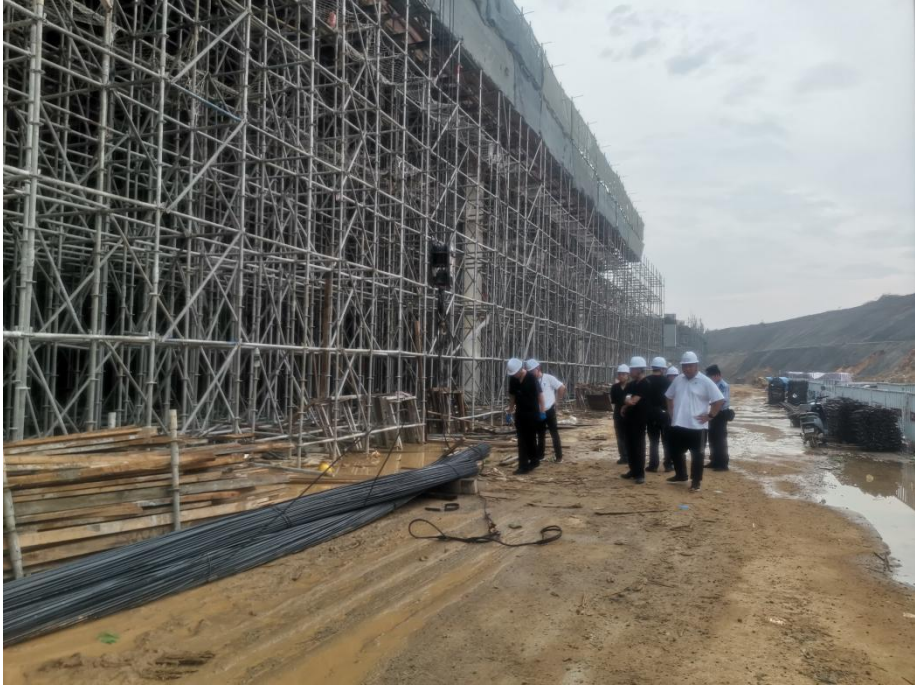
图 1 事故发生现场

中心现场位于湛江市霞山区湛江北站工地 2 号钢筋加工场南侧空地（见图 1）。湛江北站工地坐北朝南，湛江北站候车楼位于工地中部，坐北朝南。2 号钢筋加工场位于湛江北站候车楼工地的北侧，事故发生位置位于 2 号钢筋加工场南侧空地，在该空地地面有两捆钢筋（见图 2）。

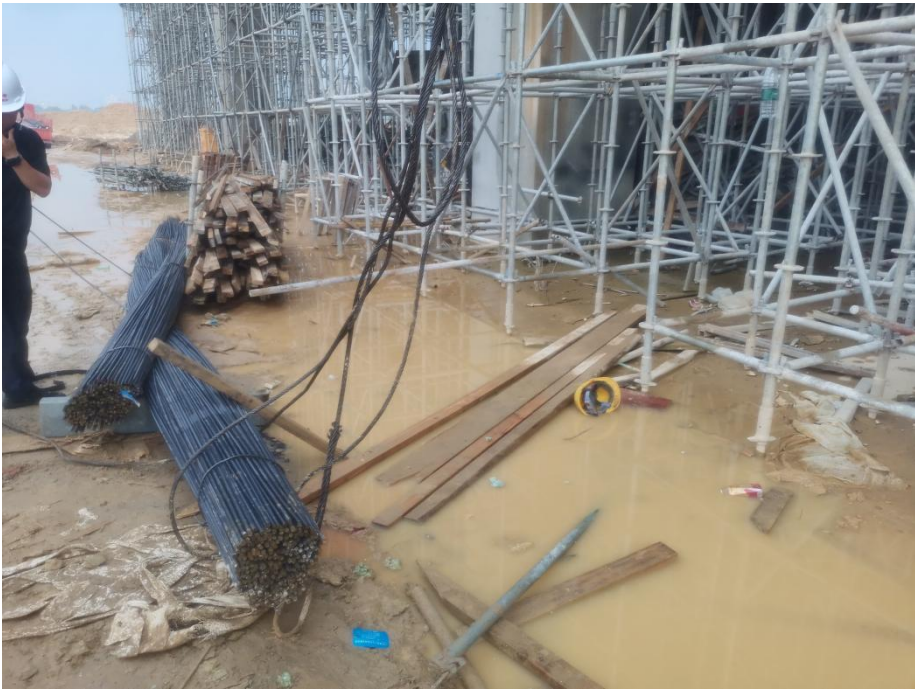
图 2 事发现场地面状况

当天钢筋吊运卸车作业从上午开始，中午吃饭休息后继续进行。下午参与作业的钢筋工只有马某雷 1 人，主要负责钢筋捆绑、挂钩、摘钩等司索作业。当天下午 15 时许，马某雷感觉身体不适，向信号工申请休息喝水，信号工同意后现场工作人员统一暂停作业。休息完后马某雷穿戴好安全帽等护具，返回货厢工作，在捆绑好一捆钢筋并连接吊具后，信号司索工陈某英前往检查，确认正常后指挥汽车吊抬升吊臂。钢筋被起吊离开货厢 1 米左右高度时，马某雷身体出现摇晃并向后仰，为维持平衡伸手拽拉起吊中的钢筋，最终仍从货厢尾部侧挡板处摔落至地面。受其拽拉影响，这捆起吊中的钢筋开始左右晃动，前端撞击货厢前部栏板，后端随即脱钩坠落地面并砸到马某雷身上。事情发生后，汽车吊司机马上停止作业，下车查看并大声呼救。此时位于事发地点旁边约 10 米处的钢筋加工场的一名工人听到呼救，马上拨打了 110 报警电话（时间为 16 时 01 分）。同时，另一名钢筋加工场的工人也赶到现场。汽车吊司机让赶到现场的工人，将压在马某雷身上的钢筋用钢丝绳重新连接吊钩，自己返回操作室操作设备，将钢筋吊离马某雷身体，

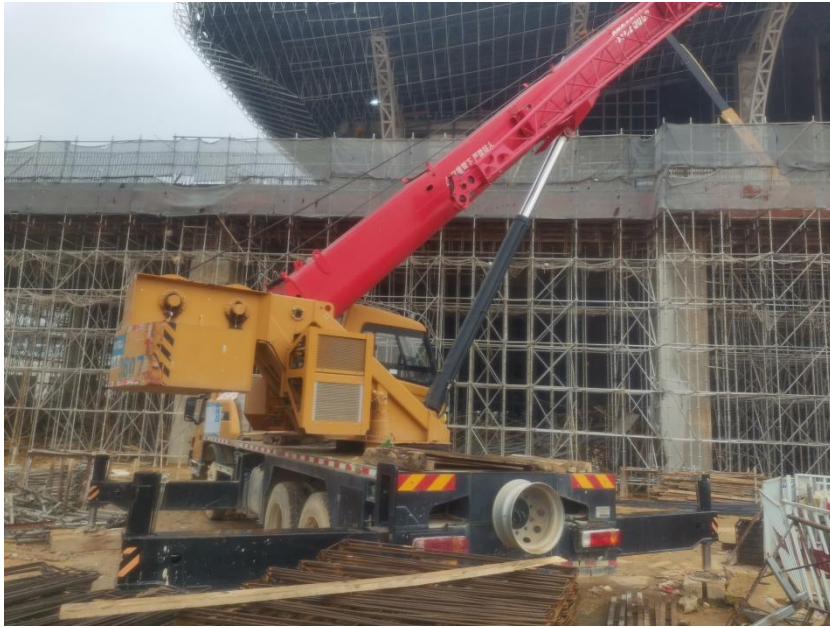
图 3 事故相关汽车吊

事故所用吊装设备为三一牌SYM5338JQZ (STC250C5) 全液压汽车起重机，依据项目经理部提供的该设备《流动式起重机检验评定报告》，其各项参数符合作业要求；此次吊装所用钢丝绳，亦有相应产品质量证明书佐证其质量合规。

根据调查组现场勘察，吊装所使用的设备具备有效的合格证明和定期检测报告，防脱钩等安全装置完好，吊索、吊具未见损坏。吊装场地为平整的非铺装路面，无石块、杂草等杂物。作业前，汽车吊已完成已伸展支腿，支腿底部均铺设完好枕木，枕木没有沉降、变形等情况，且停车及支撑区域地面坚实无塌
