霞山友谊居民楼“10·9”一般高处坠落  
事故调查报告  
(公示稿)

编制单位：霞山友谊居民楼“10·9”一般高处  
坠落事故调查组

编制时间：2026年4月29日

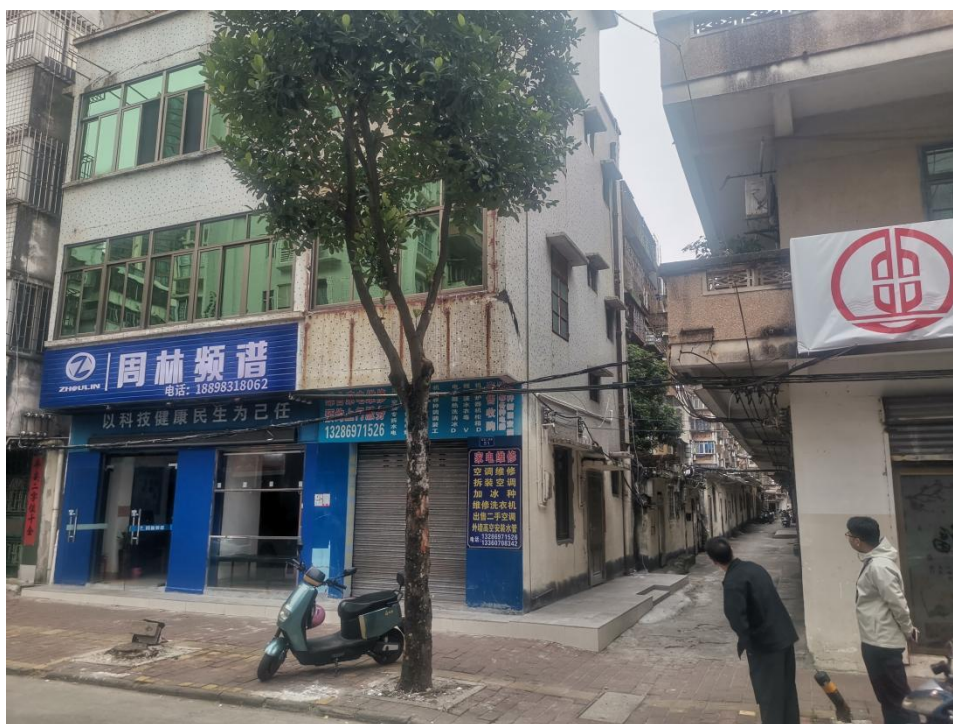
现场位于在广东省湛江市霞山区友谊二横路 51 号。友谊二横路是一条南北走向的道路，其北端与东西走向的工农东二路呈 "T" 字形交汇。友谊二横路 51 号位于友谊二横路的西侧，是一栋楼高 4 层的钢筋混凝土框架结构的楼房，其东侧隔着友谊二横路是金豪苑，北侧是友谊二横路一巷 1 号，南侧是友谊二

图 1 霞山区友谊二横路 51 号居民楼

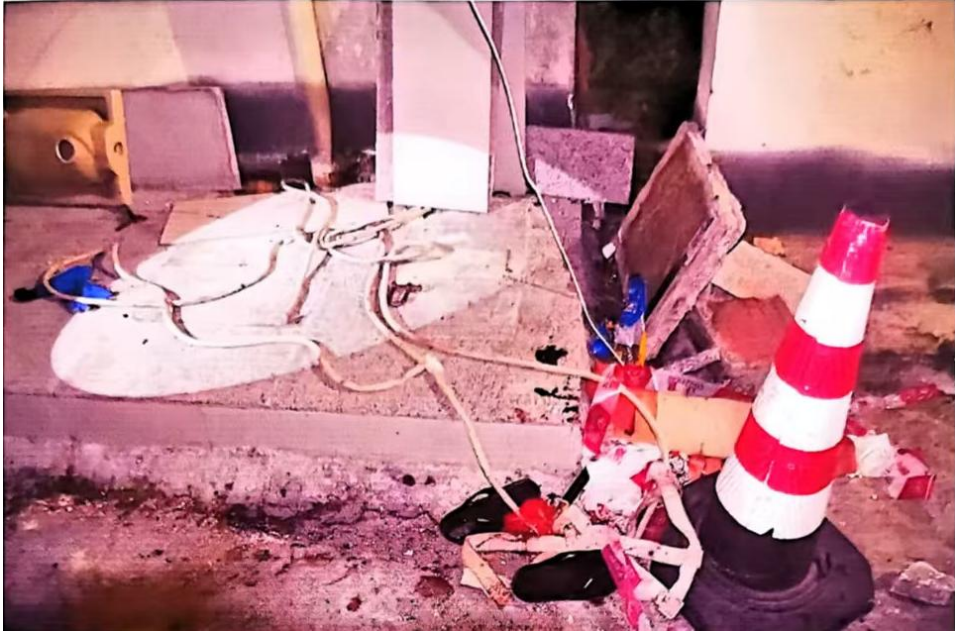
中心现场位于广东省湛江市霞山区友谊二横路 51 号。死者高坠位置位于广东省湛江市霞山区友谊二横路 51 号一楼北侧 1 米地面上。（见图 2）现场地面是遗留一段白色绳索（该段绳索长约 9.6 米，直径约 1.8 厘米，绳索的一端是毛糙不平的撕裂状断口）（见图 3），一块木坐板、一条帆布材质的安全带及一个金属卡扣（见图 4、图 5）。友谊二横路 51 号楼顶西北角外墙对应死者坠地的位置处悬吊着一段白色绳索，该绳索长约 10.5 米，直径约 1.8 厘米，绳索的一端是毛糙不平的撕裂状断口（见图 6）。

图 2 高坠位置

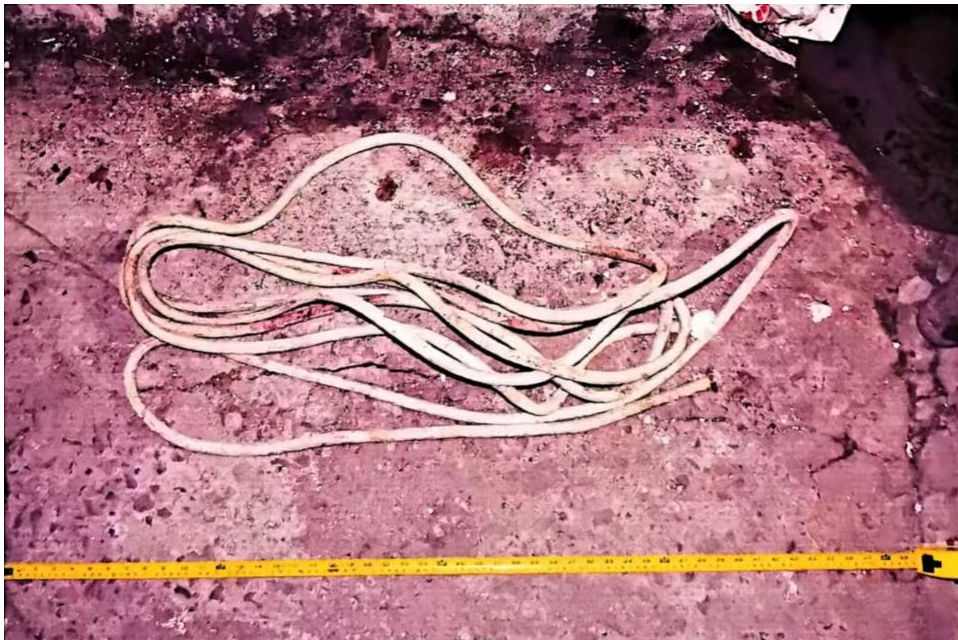
图 3 现场一楼地面上发现的绳索状况

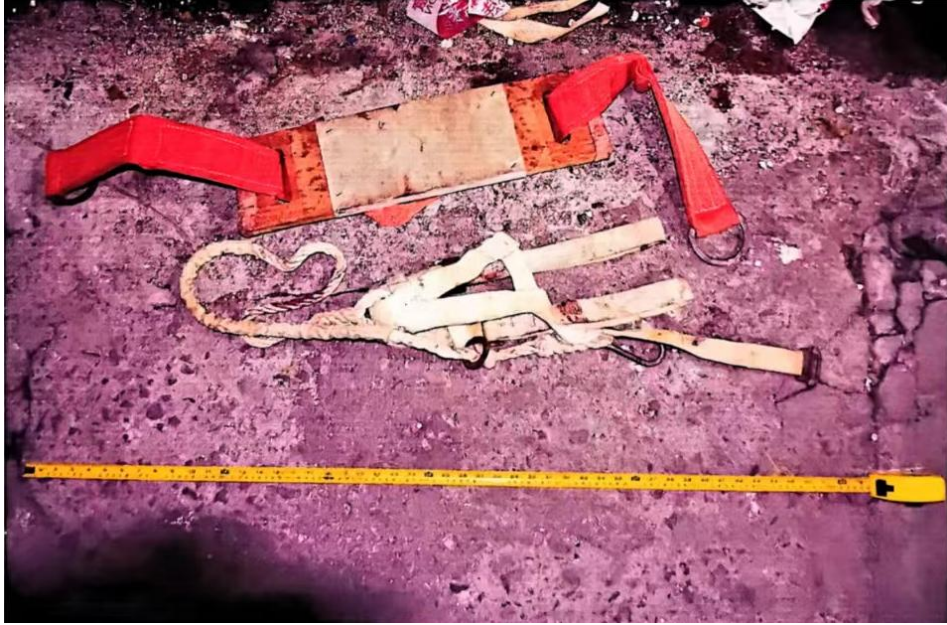
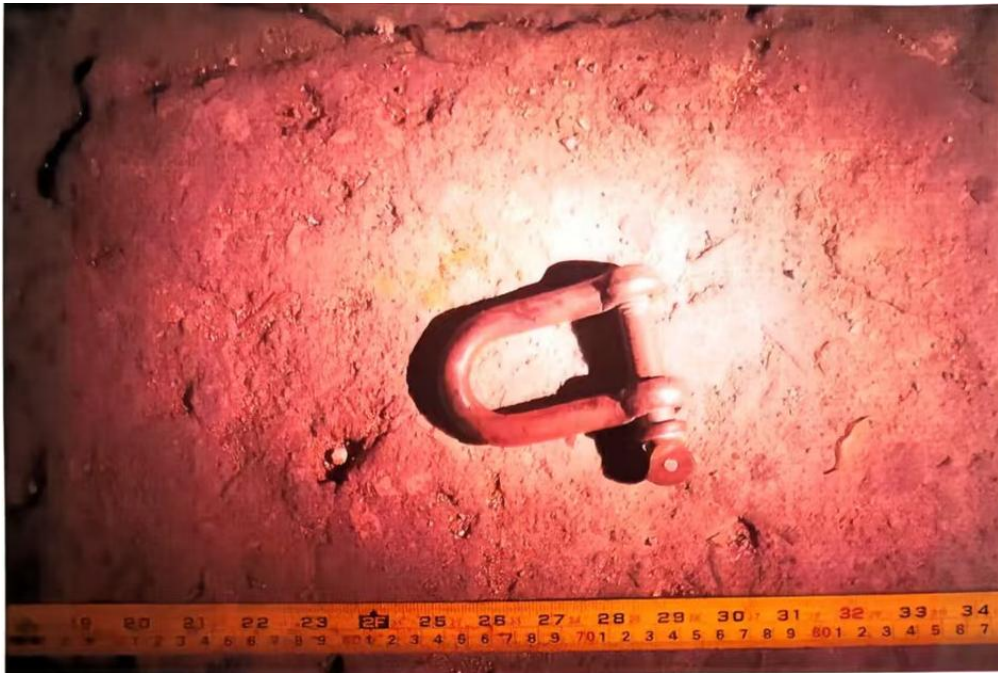
图 4 现场一楼地面上发现的坐板及安全带状况

图 5 现场一楼地面上发现的卡扣状况

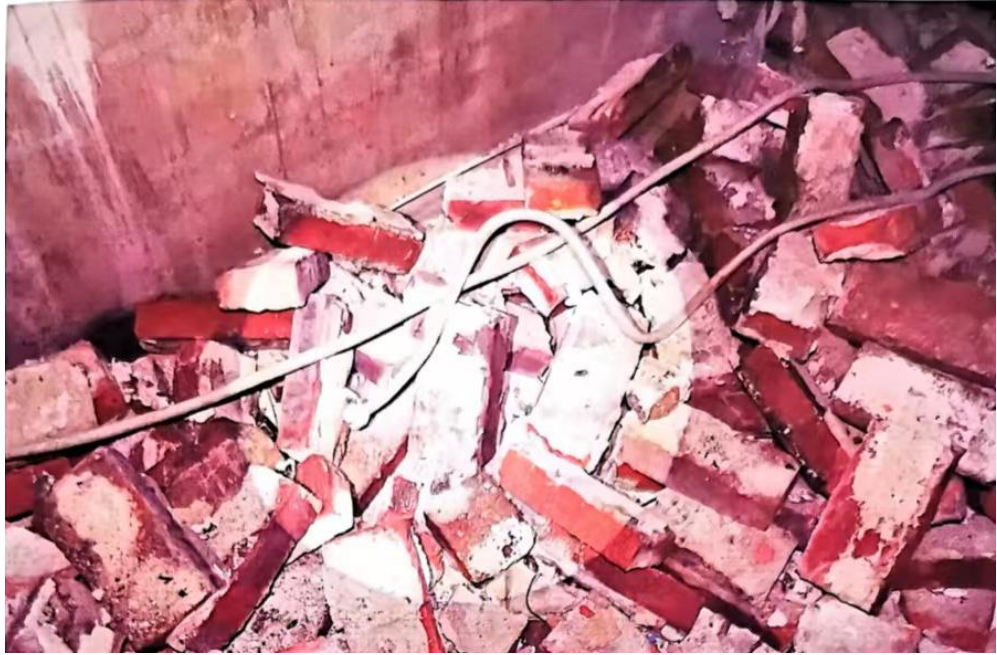
图 6 现场楼顶西北角发现绳索状况

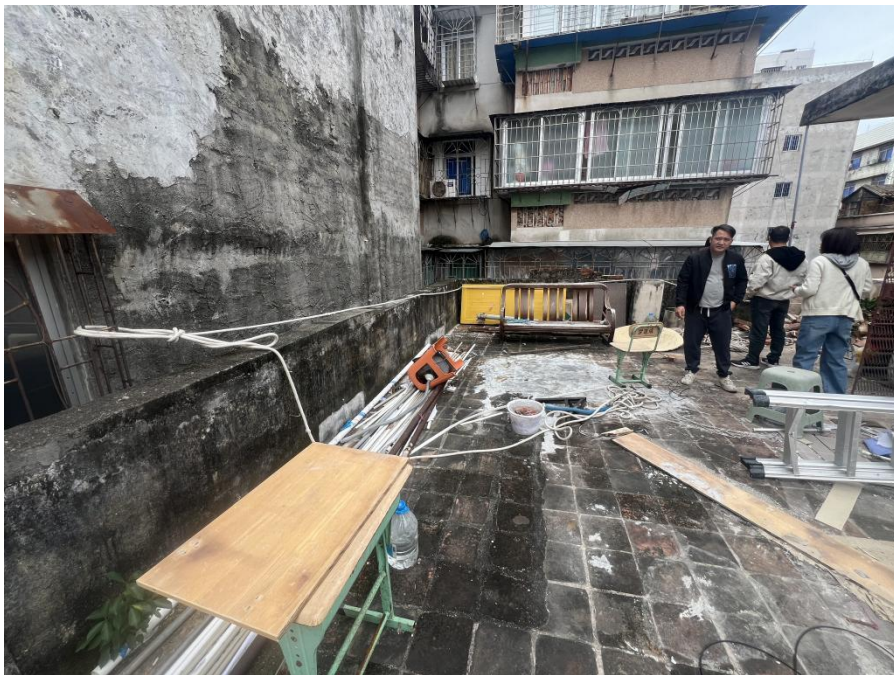
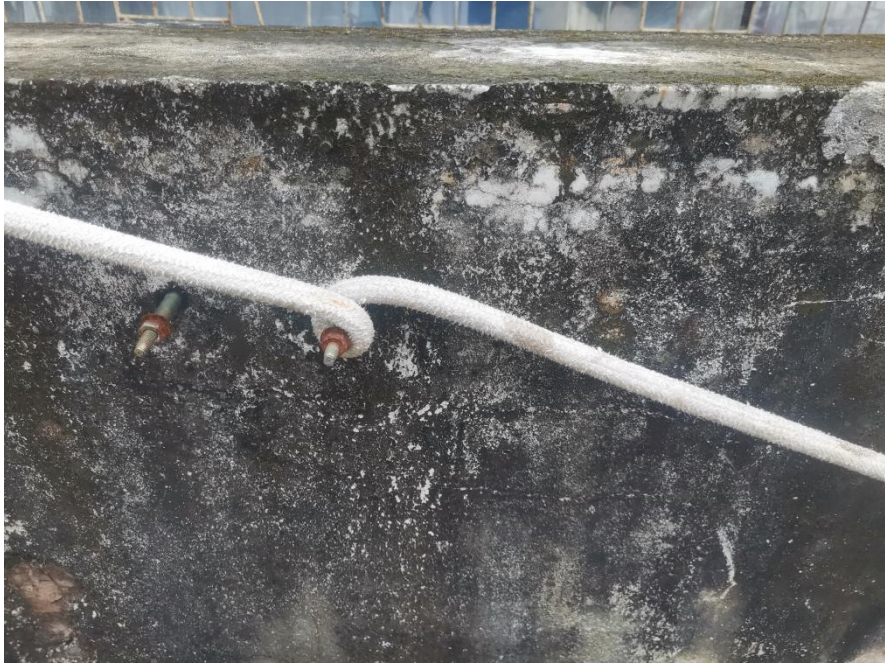
的座板式单人吊具，作业绳索直接捆绑在非承重的楼顶窗户防盗网和缠绕在墙面螺丝上（见图 7、图 8），未设置独立安全绳，作业时未佩戴安全帽且穿着拖鞋上岗。[4][5][6]

[4] 《GB 23525-2009 座板式单人吊具悬吊作业安全技术规范》第 4.1.5 条：严禁利用屋面砖混砌筑结构、烟囱、通气孔、避雷线等结构作为挂点装置。

图 7 现场高空作业绳索固定情况

图 8 现场高空作业绳索固定情况

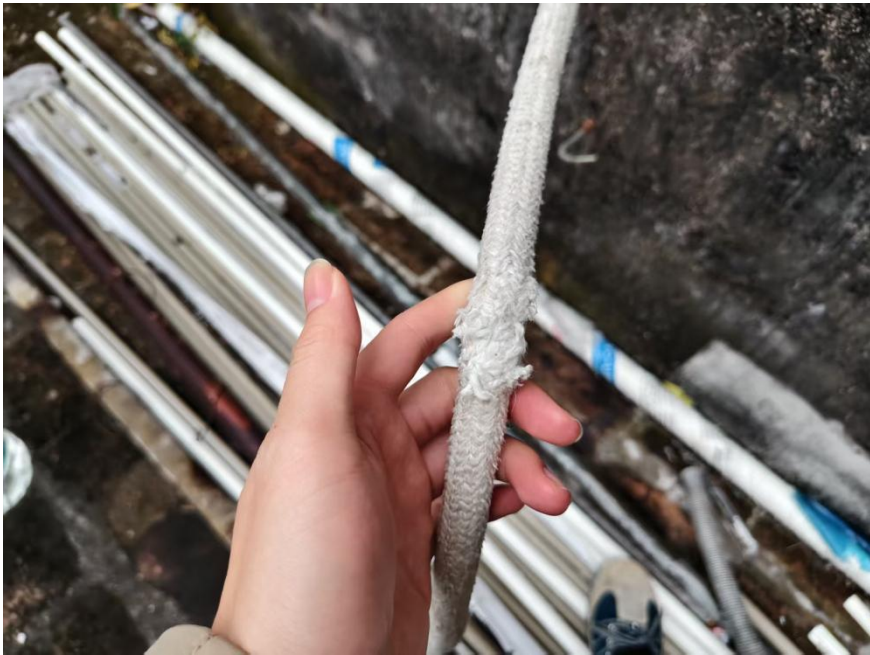
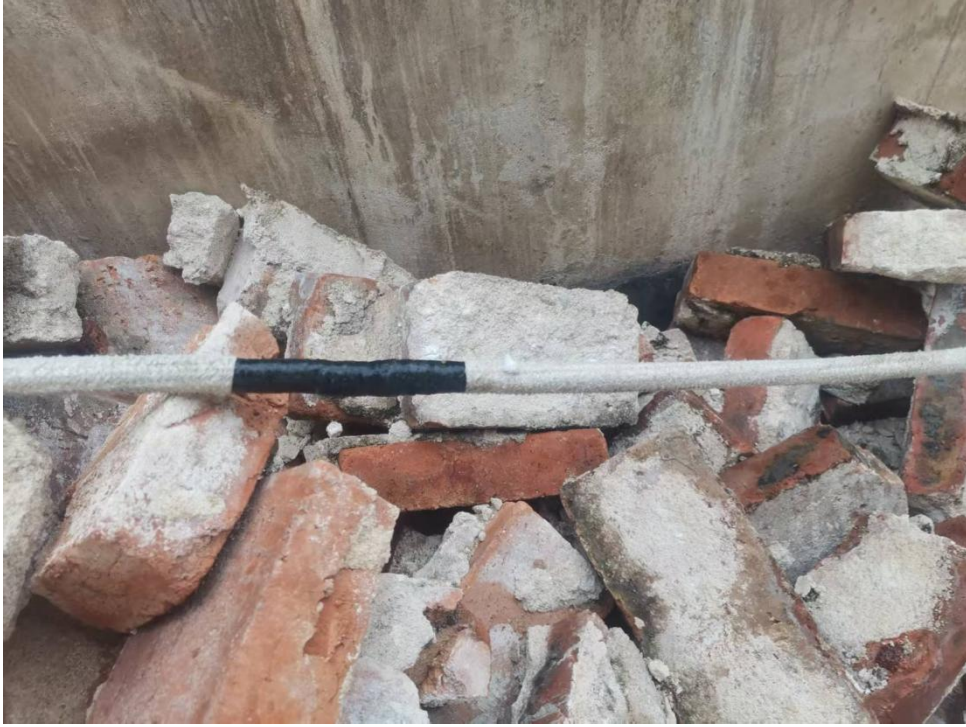
一是作业所用绳索无法提供产品合格证书及定期检测维护记录，现场工作绳有多处明显磨损痕迹，达到报废标准，但仍在使用（见图 9、图 10），且未加装防切割护套。所使用的座板式单人吊具，依据相关国家和行业标准，不适用于高处安装及吊运作业。<sup>[1][2][3]</sup>

<sup>[1]</sup> 《座板式单人吊具悬吊作业安全技术规范》（GB 23525-2009）第 5.2.10 条：工作绳、柔性导轨（生命绳）出现下列情况之一时，应立即报废：

- 被切割、断股、严重擦伤、绳股松散或局部破损；
- 表面纤维严重磨损，局部绳径变细，或任一绳股磨损达原绳股三分之一；
- 内部绳股出现破断，有残存碎纤维颗粒；
- 发霉变质，酸碱烧伤，热熔化或烧焦；
- 表面过多点疏松，腐蚀；
- 插接处破损，绳股拉出；
- 编织绳的外皮磨破。

图 9 现场高空作业绳索磨损情况

图 10 现场高空作业绳索磨损情况
