霞山广湛高铁湛江北站综合交通枢纽配套
工程工地“6·7”一般高处坠落事故调查报告
(公示稿)

编制单位：霞山广湛高铁湛江北站综合交通枢纽配套
工程工地“6·7”一般高处坠落事故调查组

编制时间：2026年4月29日

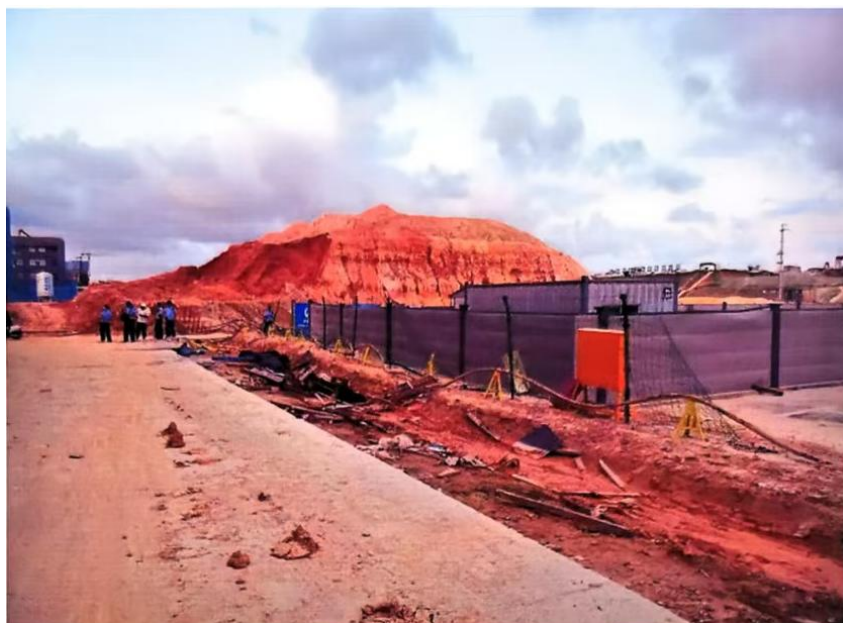
现场位于湛江市霞山区广湛高铁湛江北站候车大厅楼外空地。该空地设在湛江北站候车大厅楼东南侧，为硬底化地面，四周设置围挡，集装箱长6米，宽3米，高2.8米，摆放在空

地内西北侧（见图 1、图 3）。在空地西北侧围挡外 1 米处地面上遗留一滩分布面积为 1.85 米 x0.56 米的流淌状可疑血迹，该处为空地围挡外泥地；在可疑血迹东面 1.75 米处的地面上遗留一顶印有“中铁建工”字样的白色安全帽（见图 2）。涉事的吊车车牌为粤 SD3691，在该吊车工具箱内发现四个红色铁钩，并在其中一个铁钩上发现一份可疑血迹。

图 1 事故发生空地现场远景

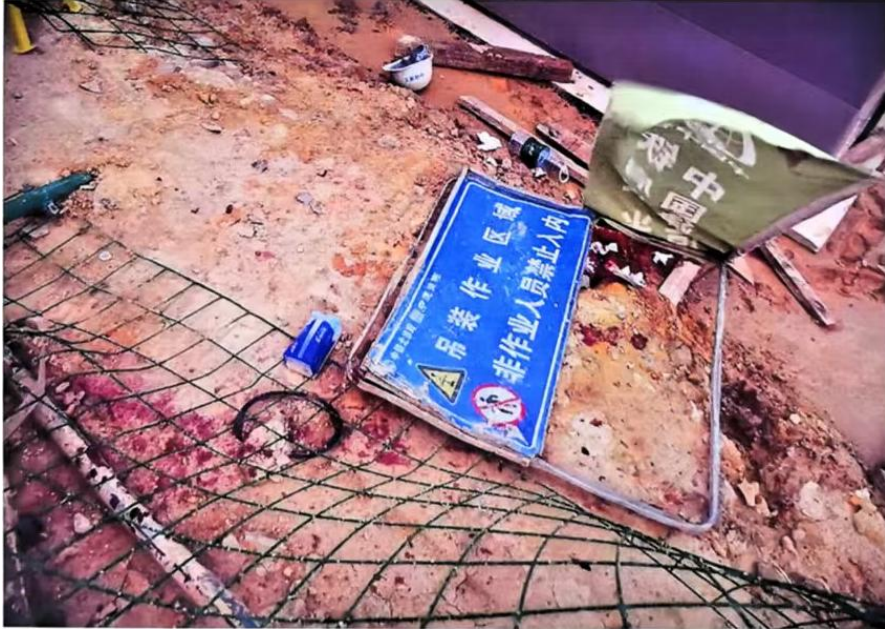
图 2 事发现场地面状况

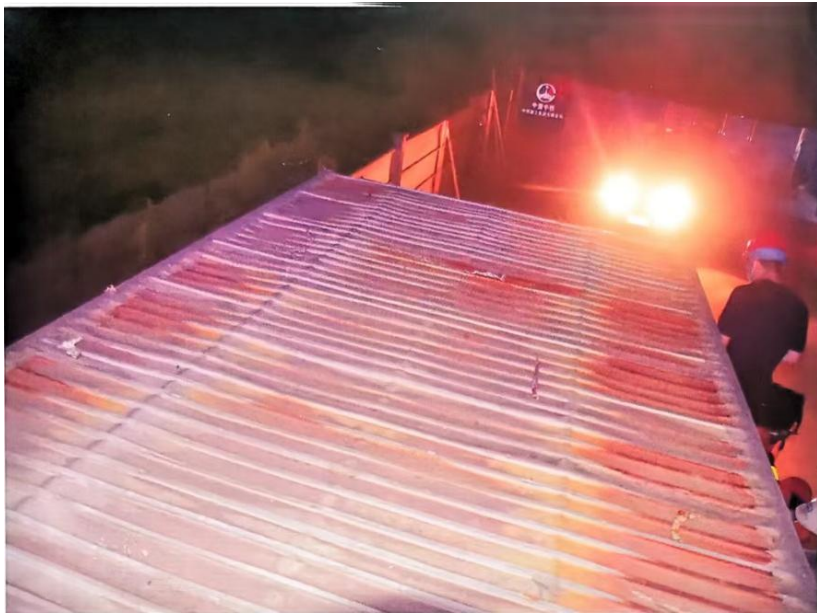
图 3 事故相关集装箱顶部状况

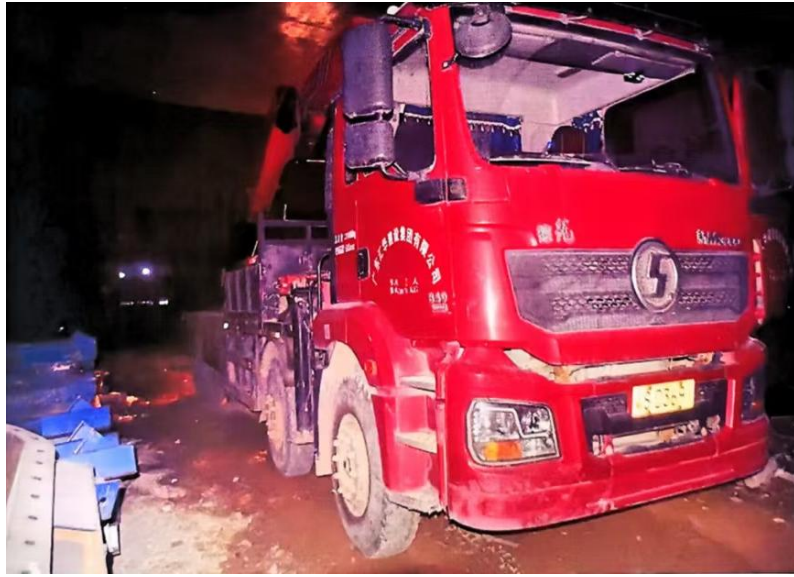
图 4 事故相关随车吊状况

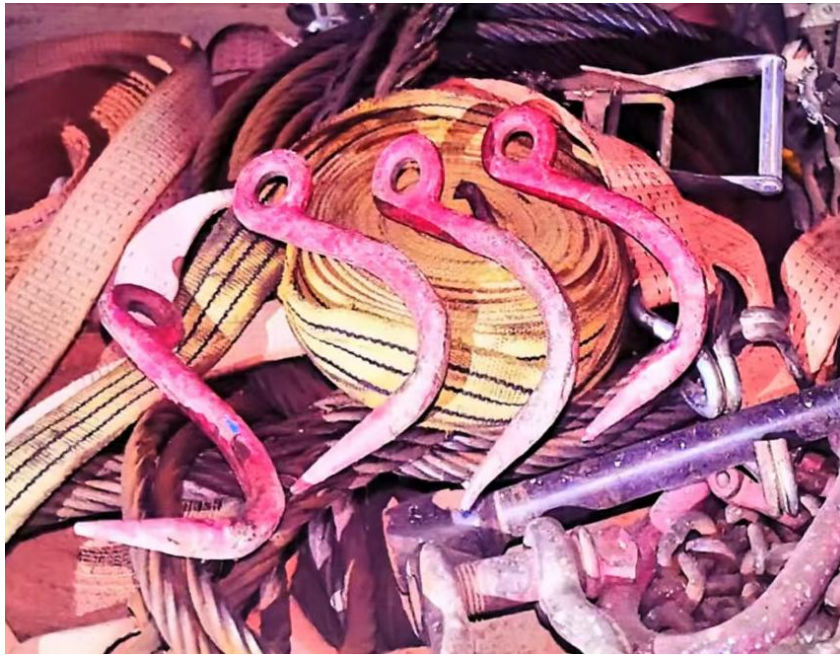
本次吊装作业中，连接集装箱的4个铁钩存在如下以下安全隐患：一是未配备防脱钩装置，无法防范意外脱出风险；二是铁钩在吊装后已发生形变，明显不符合吊装作业的结构强度要求。同时，东莞市晨跃建筑劳务分包有限公司未能提供随车吊主吊钩下方吊具有效质量合格证明文件，无法证实其符合安全使用标准。

图 5 随车吊工具箱发现红色铁钩
