# 霞山区新园万豪世家小区“1·16”一般 高处坠落事故调查报告 (公示版)

编制单位：霞山区新园万豪世家小区“1·16”一般高处坠  
落事故调查组

编制时间：2025 年 5 月 14 日

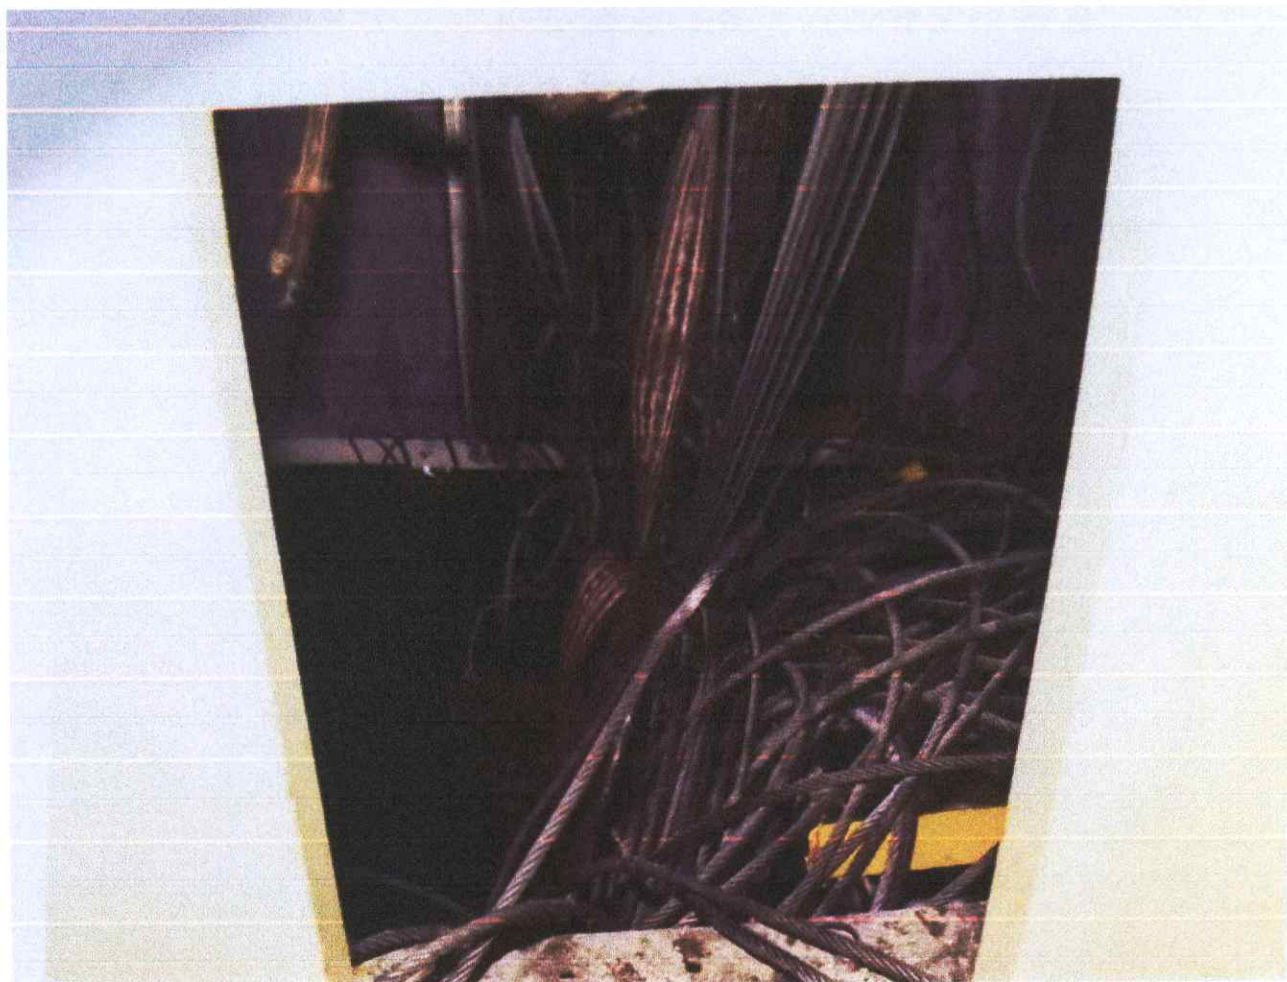
事故现场图片 1

万豪世家 15 栋是一栋多层住宅楼房，负 2 层是停车场，范某保同事将范某保从电梯井中抬出后，在负 2 层电梯间通道地面上等待救援，当时范某保头朝北，呈仰躺姿，上身赤裸，下身穿黑色长裤和深蓝色内裤，范某保西侧地面上见瓷砖碎片，西南侧为货梯，货梯门呈半开启状，通过货梯门往电梯井内见电梯轿厢已严重损毁落在电梯井底部，轿厢顶部见钢缆及断裂的安全捆带（吊带）。
